DRAGUDDEN
TORSBY 1:331, 1:342 & 1:165
VÄRMDÖ KOMMUN

MILJÖUNDERSÖKNING

ÖVERSIKTLIG MILJÖUNDERSÖKNING

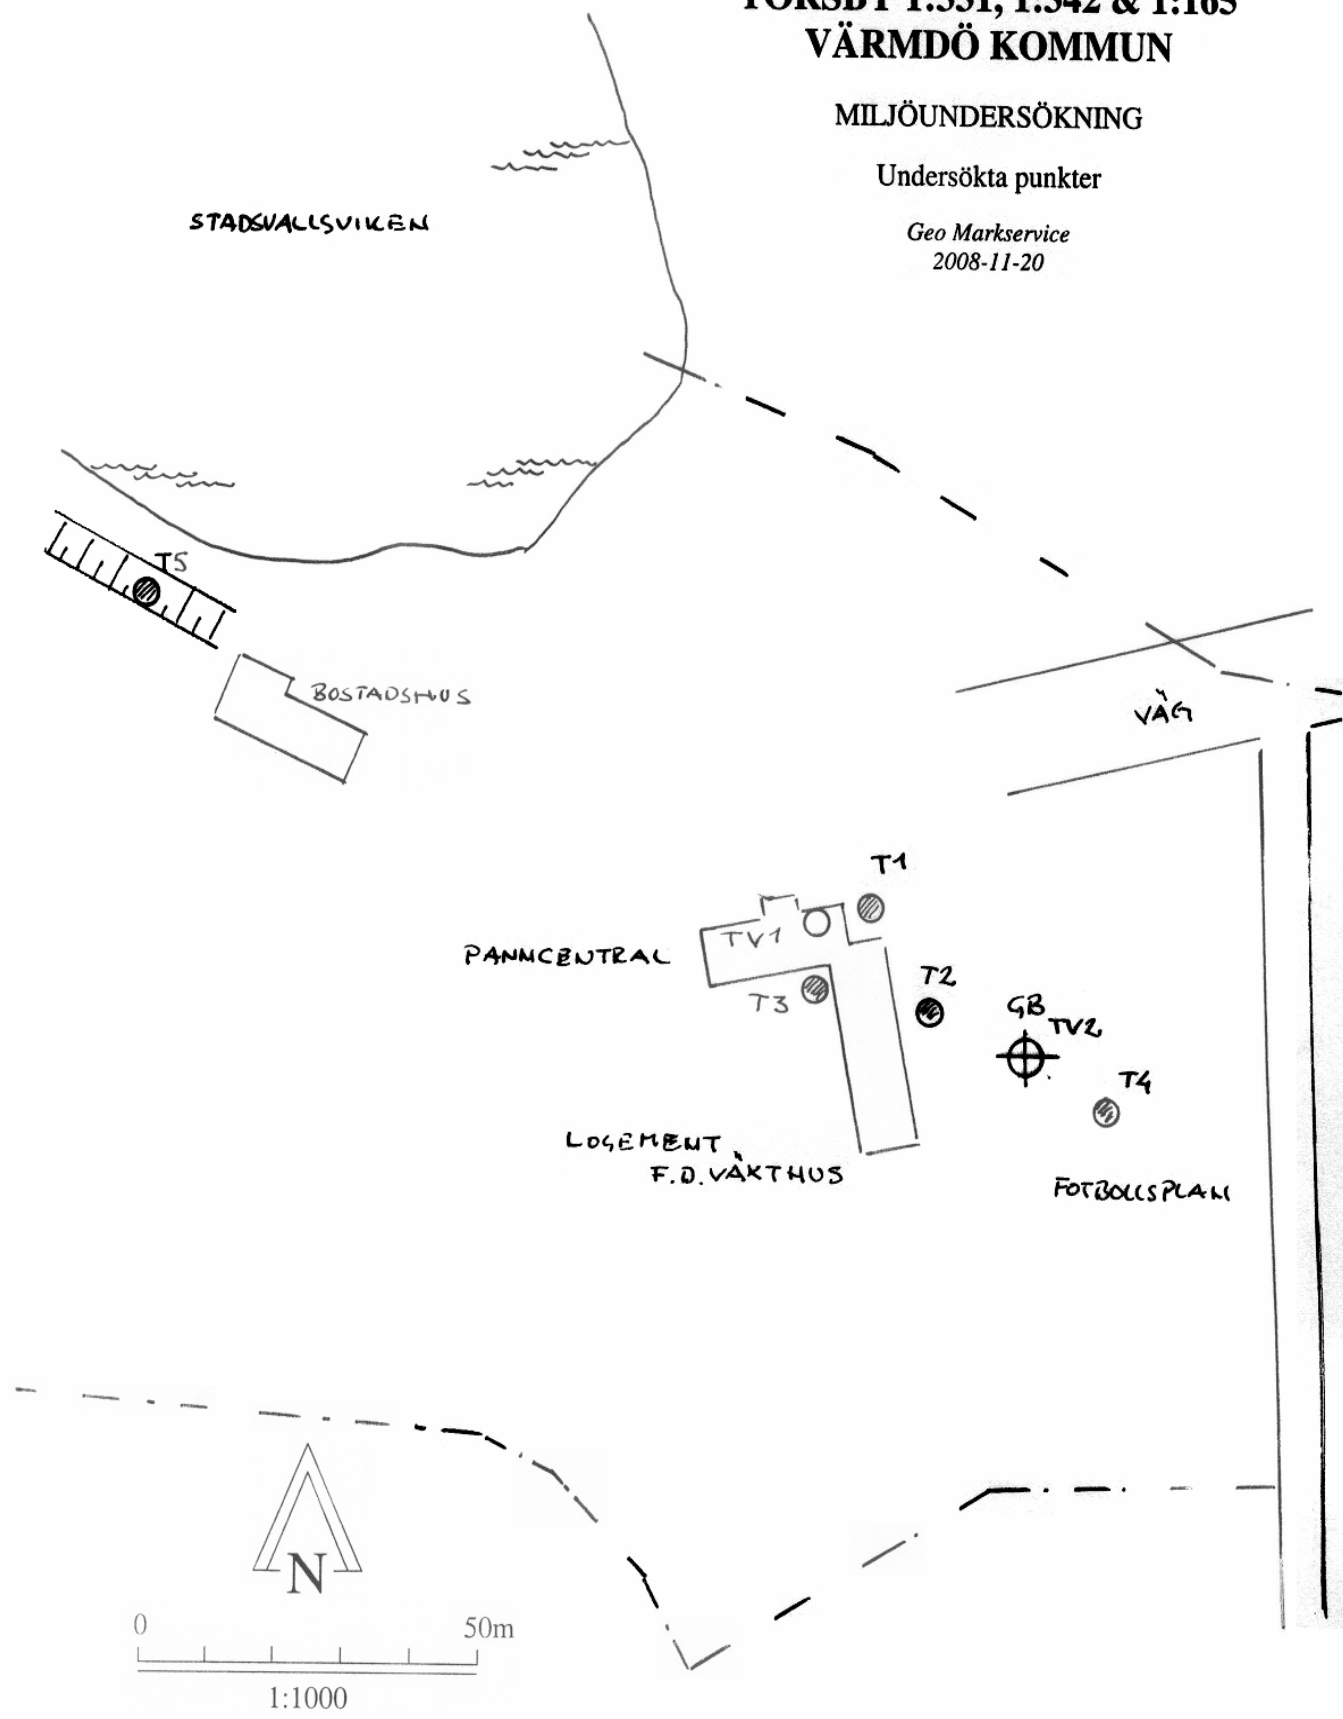
Undersökta punkter

I anslutning till f.d. växthuset har fyra markpunkter provtagits. I en punkt har analys skett på prov avseende klorerade pesticider och i en punkt har analys skett avseende metaller.

I en grävd brunn öster om f.d. växthuset har ett vattenprov tagits och analyserats avseende klorerade pesticider.

Grundvatten står över källargolv i panncentral. Detta vatten har provtagits och analyserats avseende metaller.

I marken i anslutning till sophög vid bostadshus har ett prov tagits och analyserats avseende metaller.

Vid jämförelse med riktvärden och bakgrundsvärden kan det konstateras att inga halter förekommer som tyder på föroreningar.
