RAPPORT: SPIMFAB MILJÖTEKNISK MARKUNDERSÖKNING INOM F.D. BENSINSTATION

10-2295
Hemmesta 11:67
Hemmestavik, Värmdö

Stockholm-Globen den 19 december 2006

Rapport: Miljöteknisk markundersökning inom f.d. bensinstation Hemmesta 11:67, Värmdö kommun

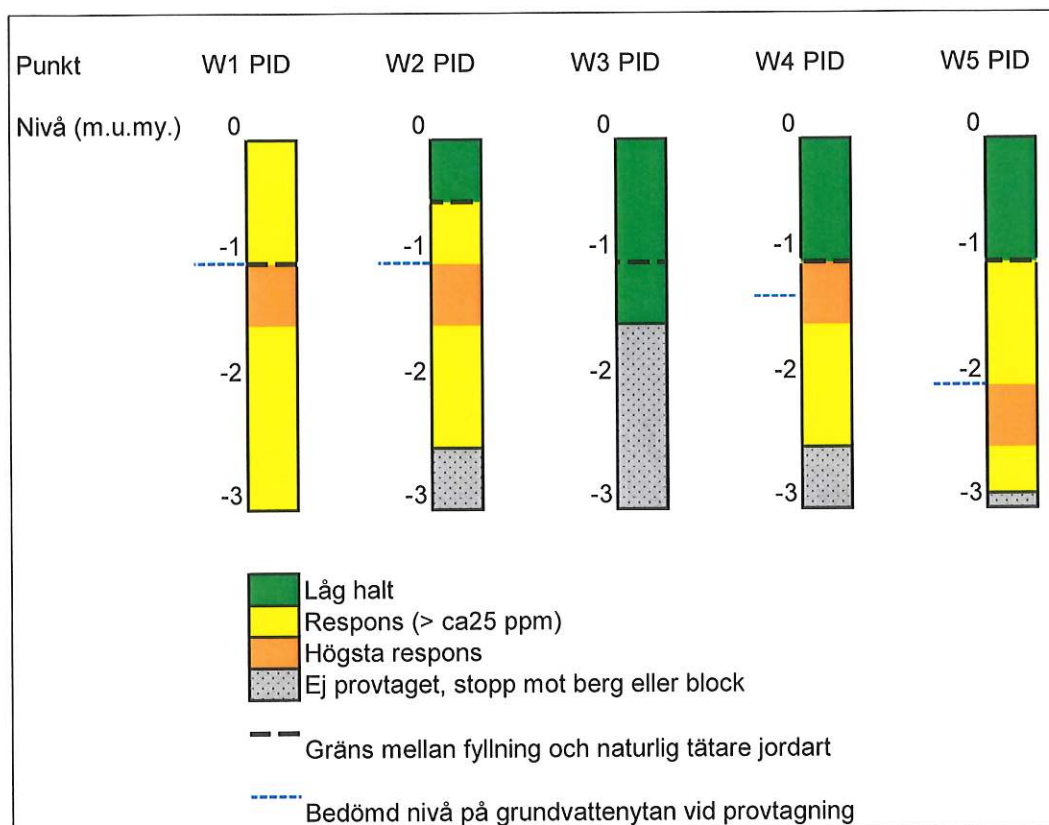
Figur 2. Nivådiagram för borrhöjningarna. Mätning med PID-instrument för indikering av oljeförorening samt djup till berg eller block.

I fyra av de fem provpunkterna indikerades flyktiga kolväten med PID-instrumentet (respons över 25 ppm). Generellt indikerades förorening enbart i den naturliga torrkorpeleran under fyllningen (ca 1 m.u.my.) I provpunkt W1 invid oljeavskiljarna indikerades kolväten även i fyllningen. Högsta mätvärden, 1 400 till 2 000, uppmättes i punkt W5. I figur 2 redovisas mätningarna översiktligt som nivådiagram och där även djup till berg och grundvatten framgår. På ritning M101 redovisas provpunkternas placering.

De högsta halterna finns i den östra delen (punkt W5) strax under riktvärdet för MKM. I några prover, främst i punkt W5, uppmättes mycket hög respons med PID-instrumentet. Trots det låg analyserade halter under riktvärdena. Detta är ett resultat som kan uppkomma då det förekommer mycket flyktiga ämnen (bensin) som i föreliggande undersökning. Eftersom PID-instrumentet mäter ämnen i gasfasen ger det då en kraftig respons trots att halten i fastfasen inte är hög i motsvarande grad. Men det måste inte förhålla sig på det viset. De kan också vara en indikation på att förorening förekommer i närområdet, att PID-mätningen fångar ansamlade porgaser från denna.

Maxvärdena för PID-mätningarna överrensstämmer med nivån på grundvattenytan. Det kan indikera att föroreningskällan är nära markytan, t.ex. från ledningar eller oljeavskiljaren, eftersom inga djupare installationer finns vid provpunkterna. Då stannar förorenings-spridningen på sin väg ner i jorden på nivån som motsvarar vattenytan eftersom de flesta petroleumämnen är lättare än vatten. Vid undersökningen indikerade fältmätningarna att även djupare jordlager är förorenade. Det kan förklaras av att en del av petroleumämnena även löser sig i vatten men det kan också bero på bidrag från fluktuerande grundvattenyta. Då "smetas" föroreningen ut i jorden i djupled då den följer med vattenytan. Om vattennivåerna tidigare har varit lägre finns det även en möjlighet att förorenings-spridningen från början har skett på djupare nivåer i marken, t.ex. från cisternområdet en bit bort från provpunkterna.

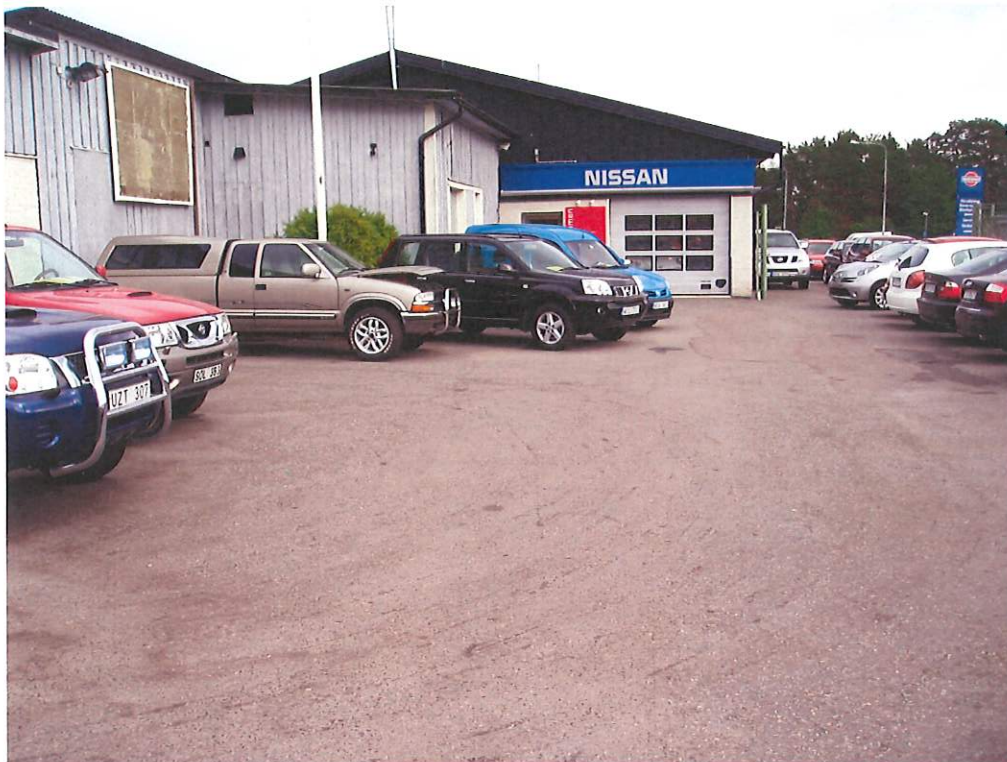
Bild 1. Den ursprungliga byggnaden i förgrunden och den nya bilhallen i bakgrunden. Pumparna stod ute på planen. Vid busken till vänster finns oljeavskiljaren.

I punkten vid oljeavskiljaren (W1) indikerar PID-instrumentet att föroreningar även förekommer i fyllningen upp till markytan. Ingen analys är utförd på fyllningen men på den siltiga lerjorden direkt under med högst indikation på förorening (med PID-instrument). Även här ligger halterna tydligt under riktvärdet för MKM och sammantaget för provpunkten bedöms hela jordprofilens halter underskrida MKM.

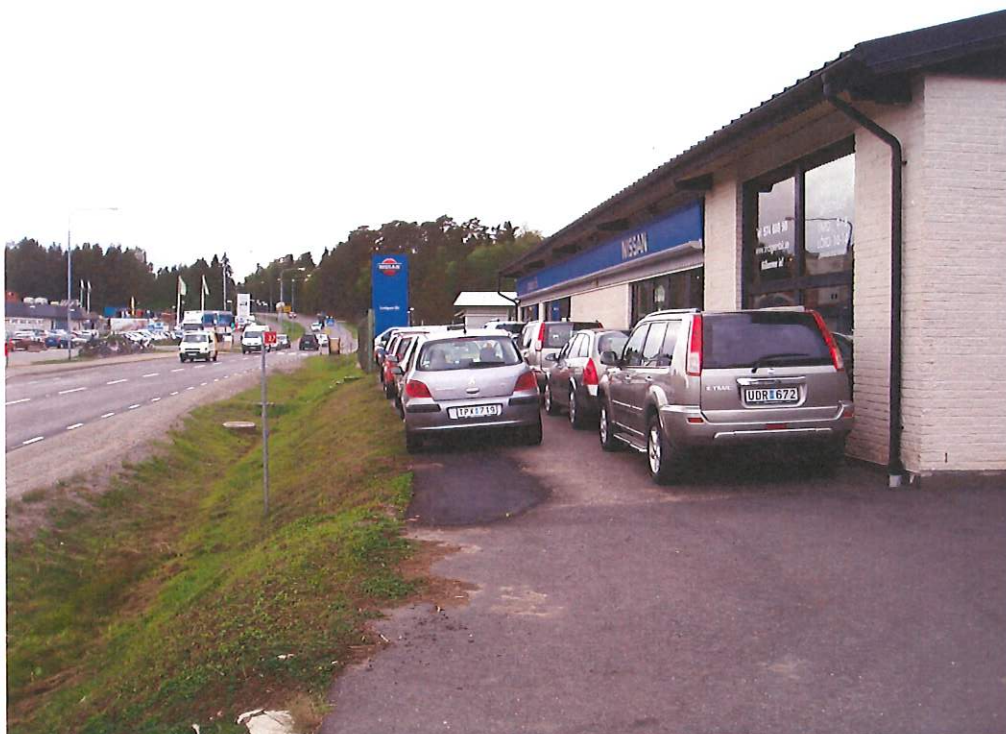
Bild 2. Översiktsbild med Skärgårdsvägen till vänster och bilhallen till höger.

re grundvattenmagasinet saknas. Höjdskillnaden mellan tomten och Skärgårdsvägen (lägre) är cirka 0,7 m och därutöver finns ett vågdike. Den pejlade vattennivån vid provtagningen är med andra ord ungefär i nivå med dikets nivå (se även fotografi i bilaga 2).
